莫蘭蒂颱風本校災損報告

~硬體損害/修復清運

105-09-20

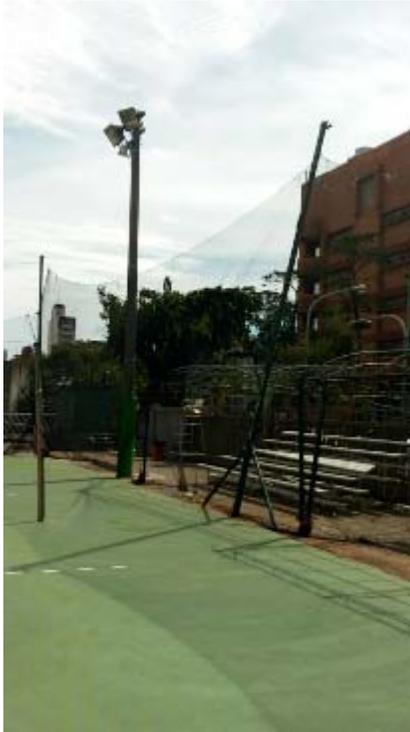
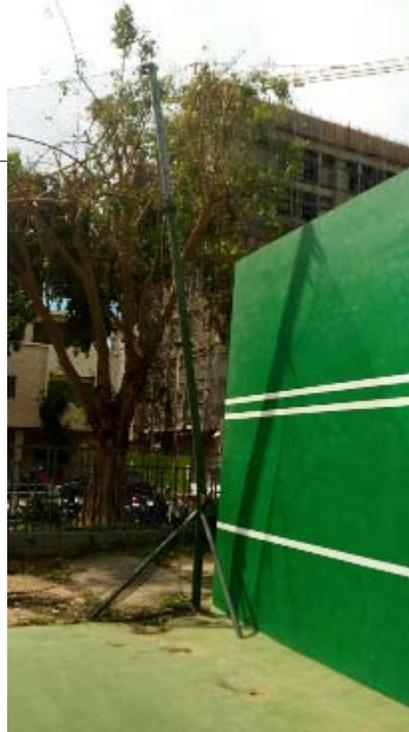
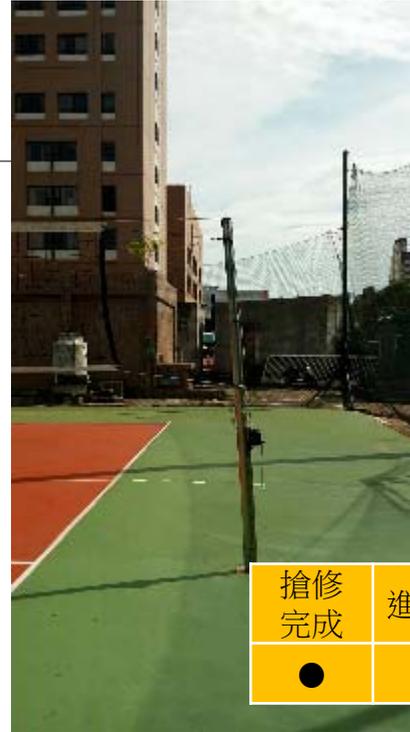
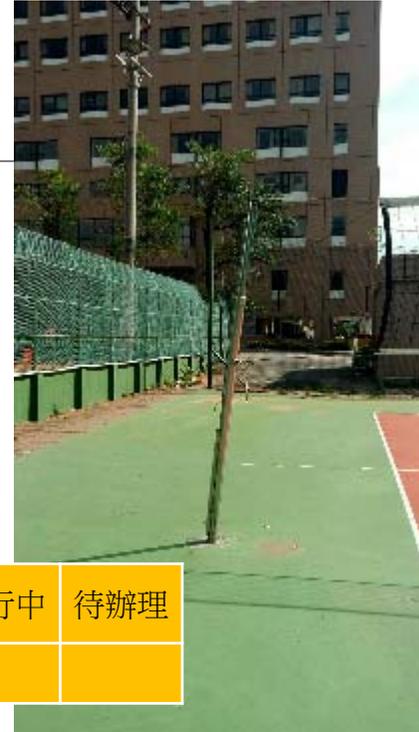
運動場區

球網架及攔截網架變形

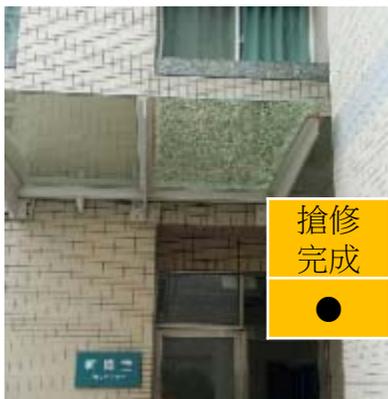
祈禱室入口玻璃
雨遮破裂 →

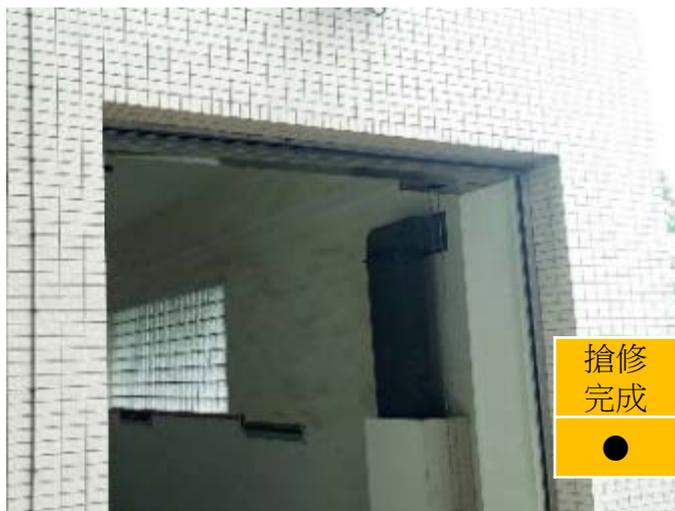
地下室入口電動
鐵捲門故障 ↓

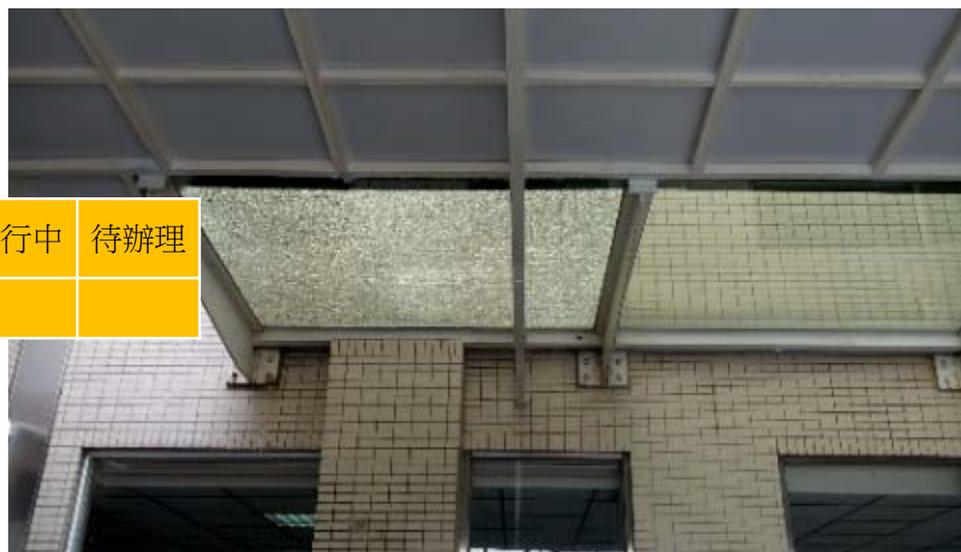
↑ 大門口玻
璃雨遮破裂

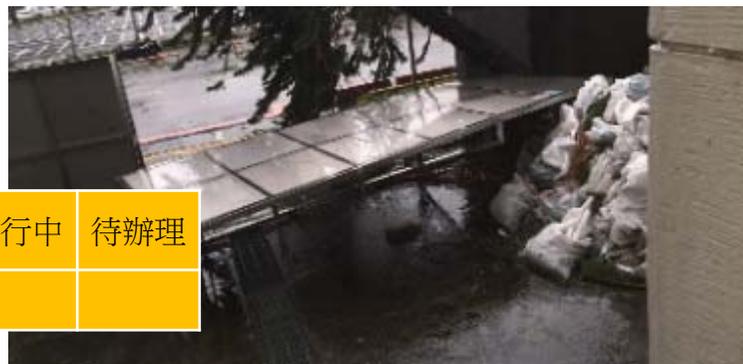
← 94巷不銹
鋼門故障

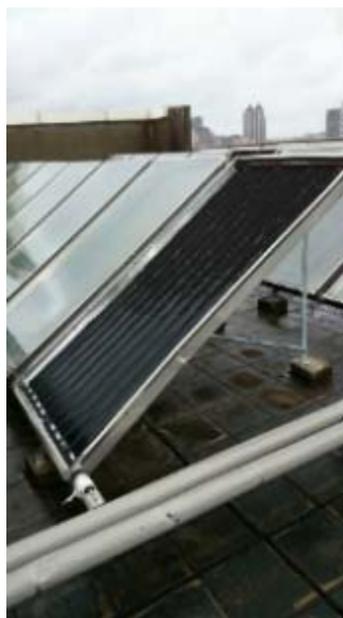
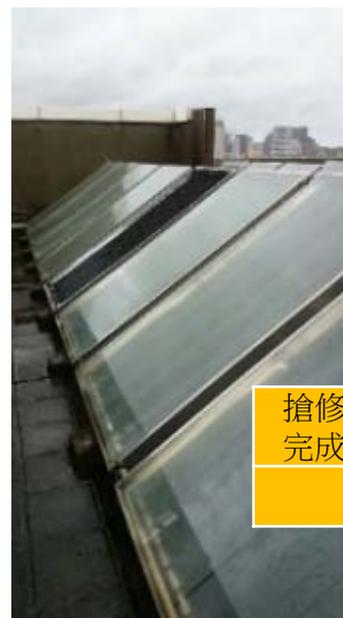
← 太陽能熱水器玻璃吹破或變形

- 宿舍A館太陽能熱水器，共112片：
 - 於105年8月10日進行過管路酸洗，但管路內結垢依然嚴重，影響循環水量及熱交換效果，評估製熱效率約為新品之30%，究其原因自來水塔一年清洗一次，較自來水公司建議半年一次之頻率低，故水中雜質及硬度較高，遇熱造成管路結垢亦較嚴重
 - 105年9月14日莫蘭蒂颱風吹毀14片 **(梅姬颱風又故障2片)**
- 方案一:對14片吹毀進行修復及管路更換
 - 金額84萬
 - 製熱效率提升有限
- 方案二:對110片全數及管路更換
 - 金額200萬
 - 製熱效率完全提升
 - 若105年底完工，政府補助43萬元
 - 若106年底完工，政府補助37萬元
 - 107年1月1日起，政府不予補助

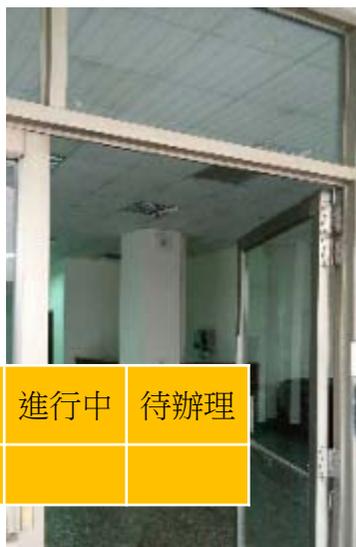
←大門故障

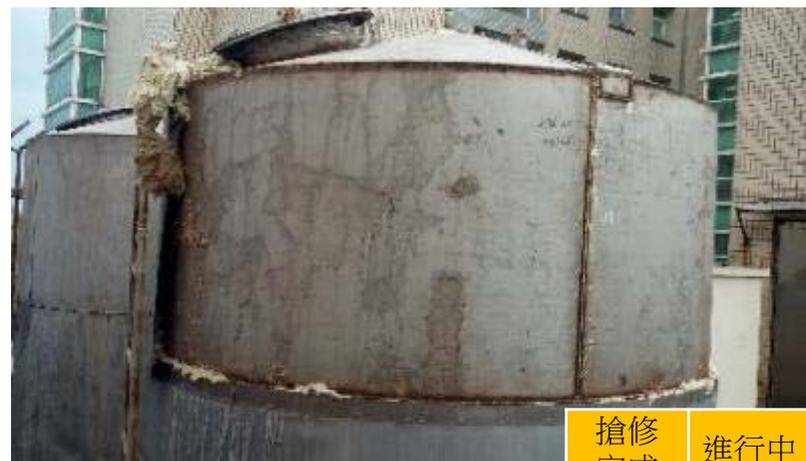
#1熱水儲水槽
保溫吹破 →

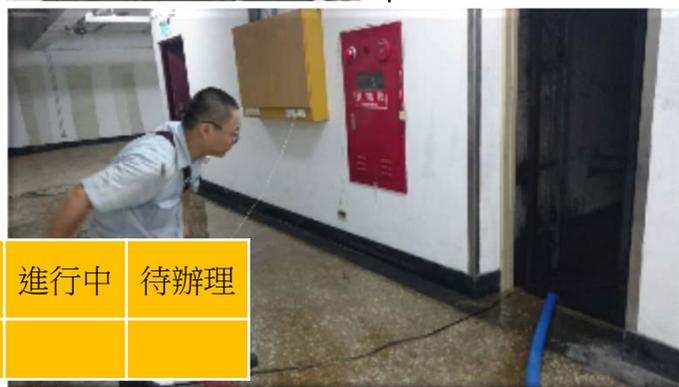
↓
電梯機坑積水

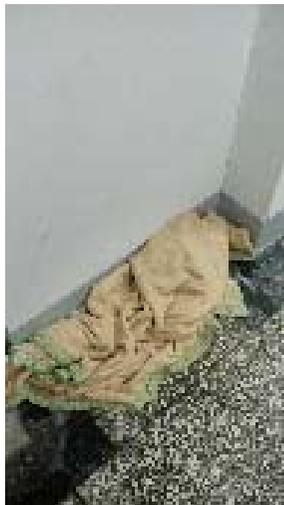
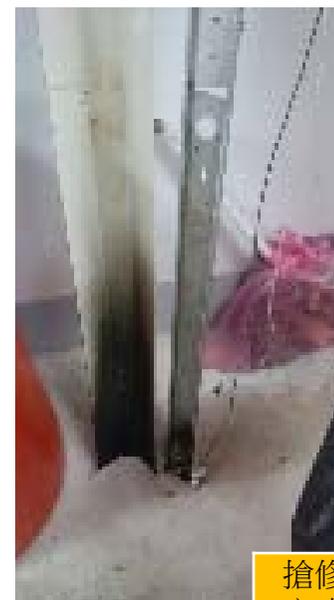
S館(南館)頂樓版防水不佳
N-S館(南北館)外牆多處滲水現象

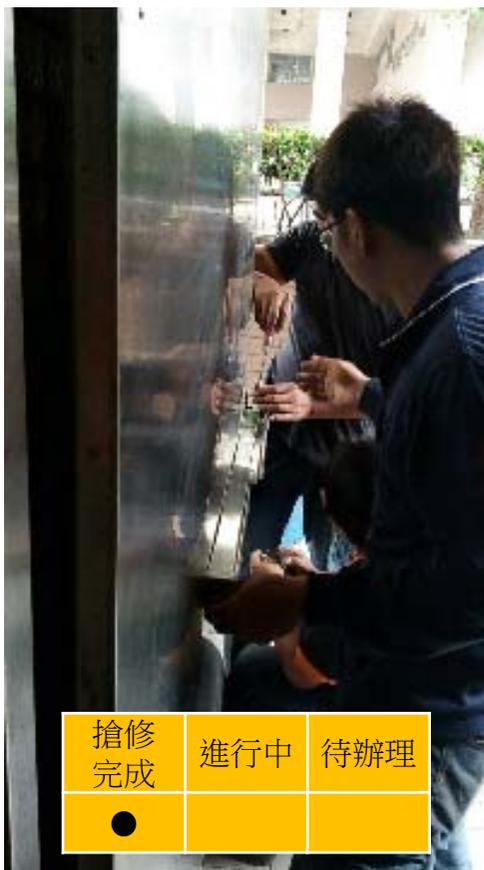
↑ 防火門變形

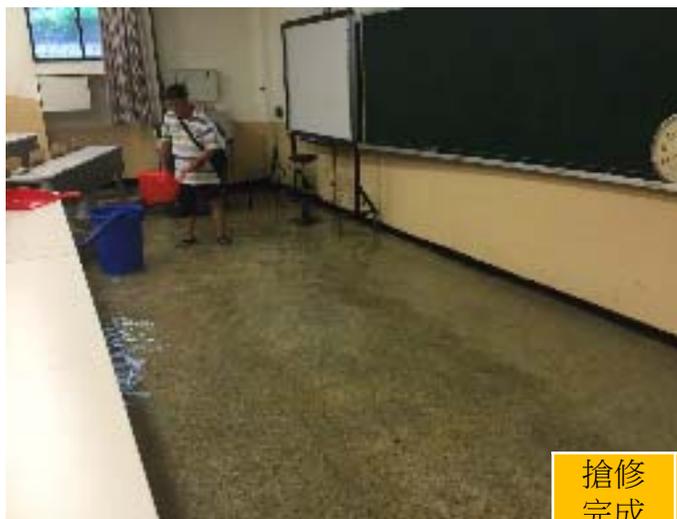
←A2教室進水

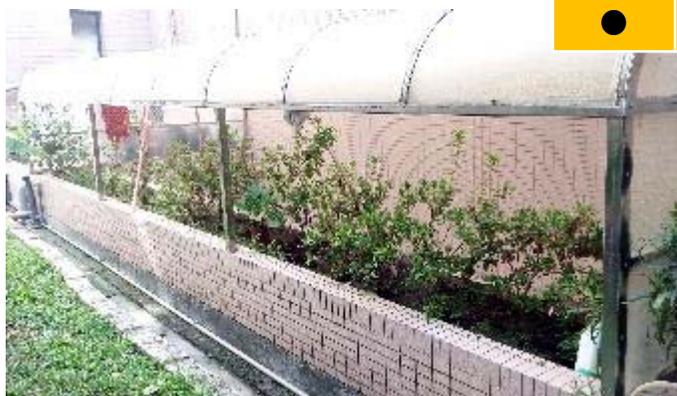
←A2教室進水源頭

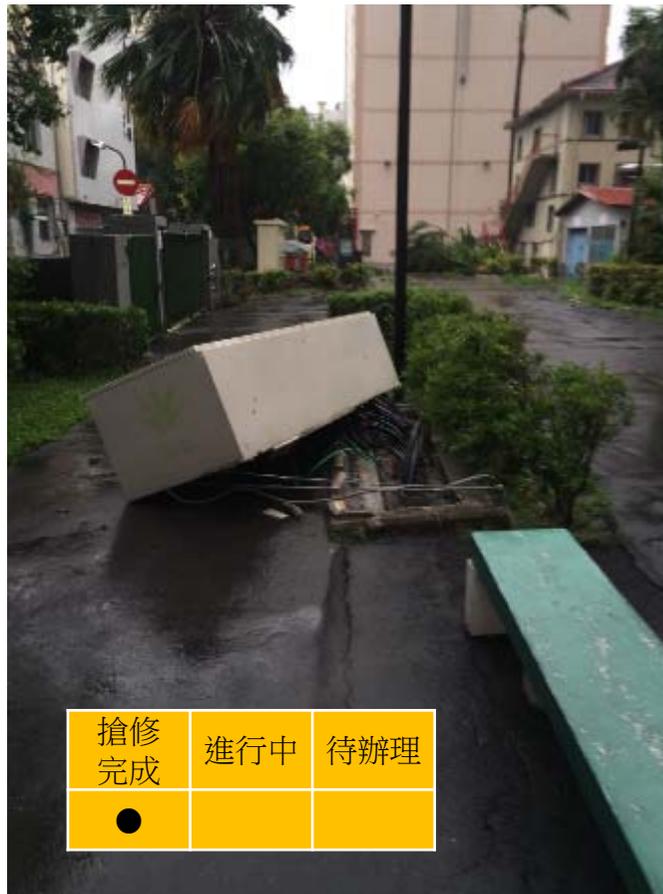
←接線箱被吹倒

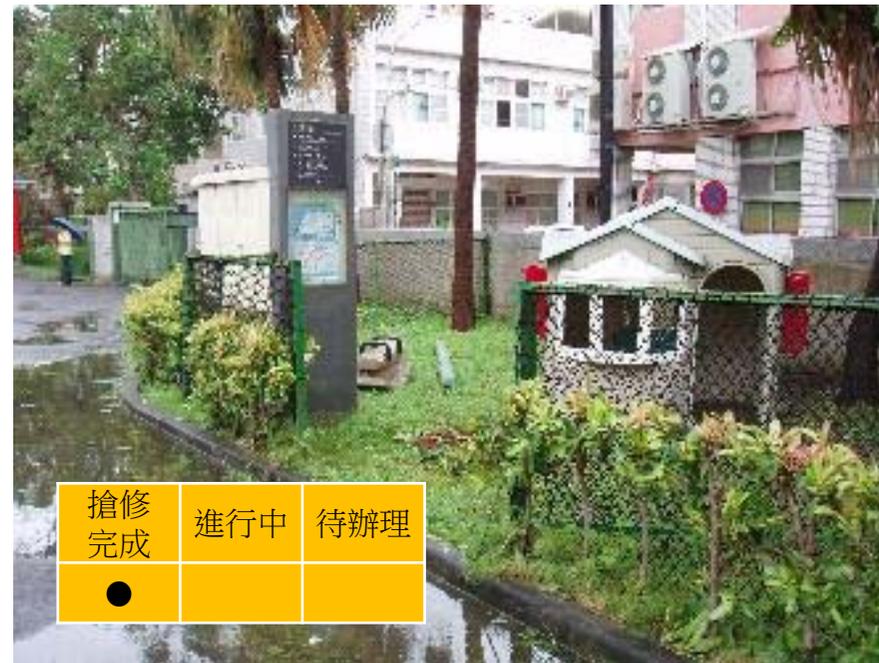
幼兒園遊戲區圍籬吹壞

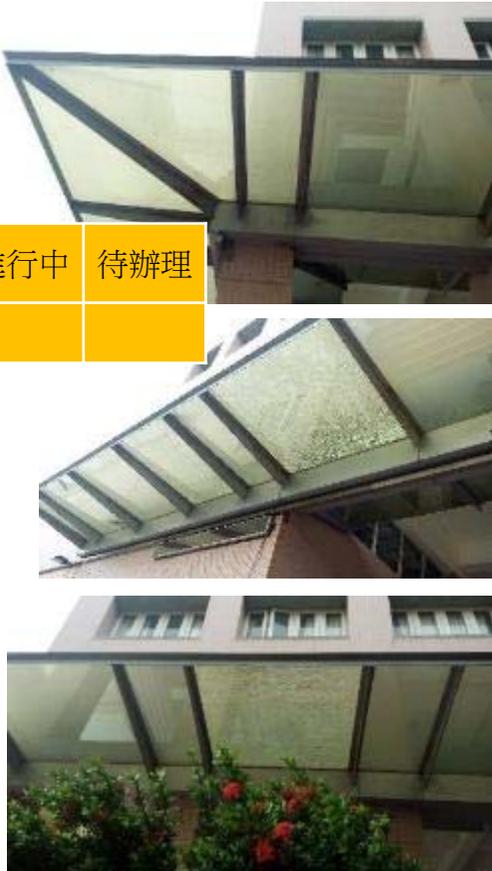
玻璃雨遮破裂共八片

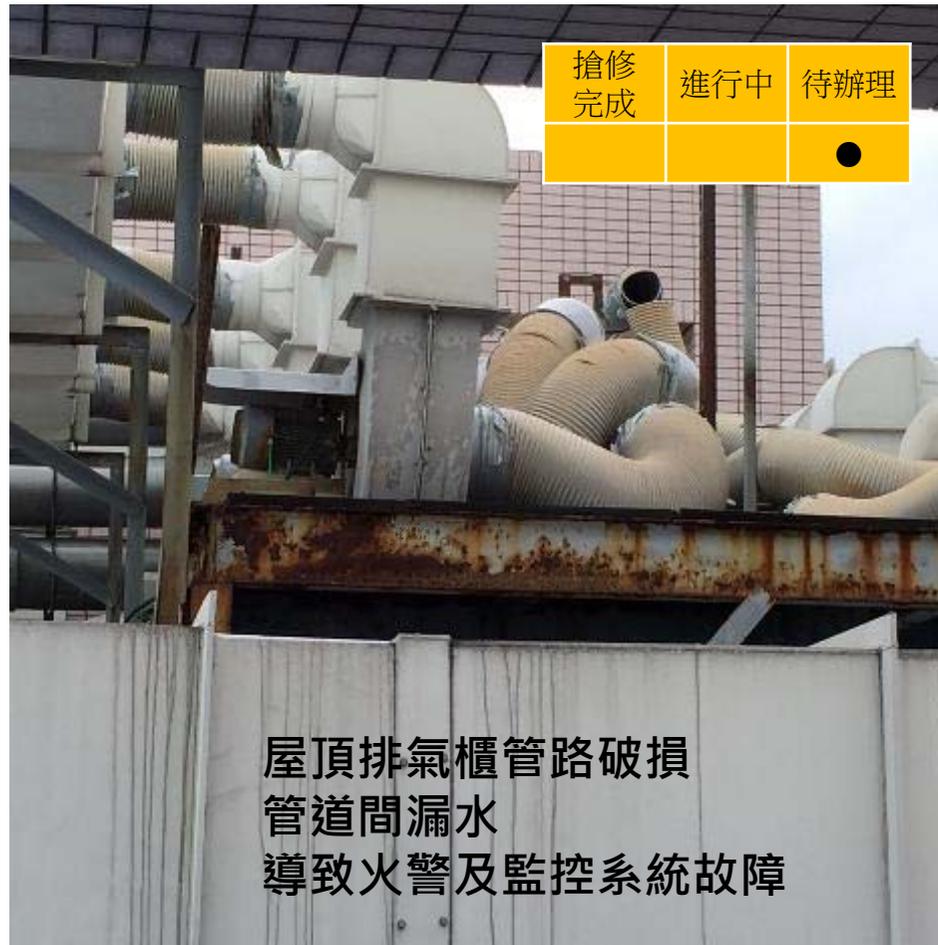
屋頂排氣櫃管路破損
管道間漏水
導致火警及監控系統故障
