# 梅姬颱風本校災損報告

~硬體損害/清運修復

105-09-30

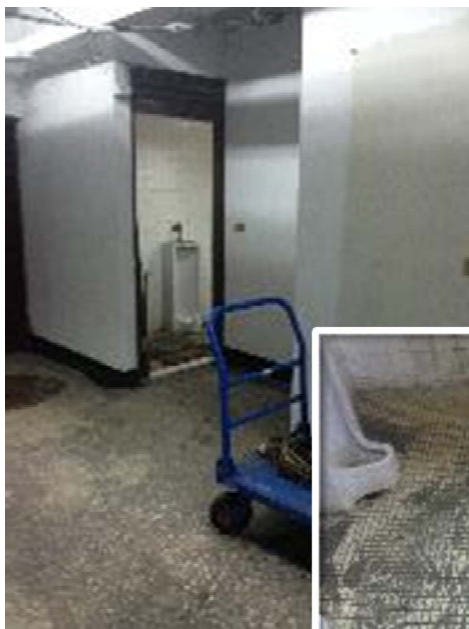
←污水坑溢流

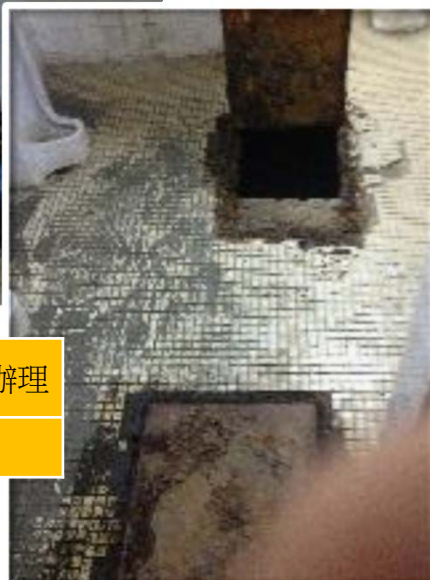
地下室積水→  
電梯機坑積水

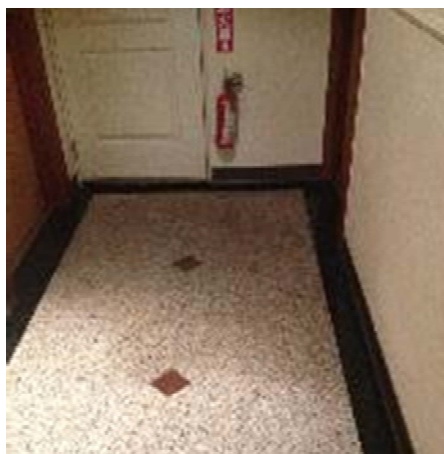
←506,507  
406,407  
306,307  
牆壁滲水

## • 外牆滲水~解決方案 決議:方案一辦理

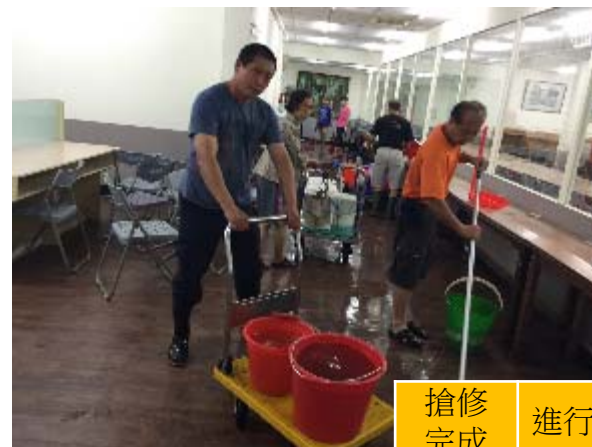
2F自修室  
積水 →

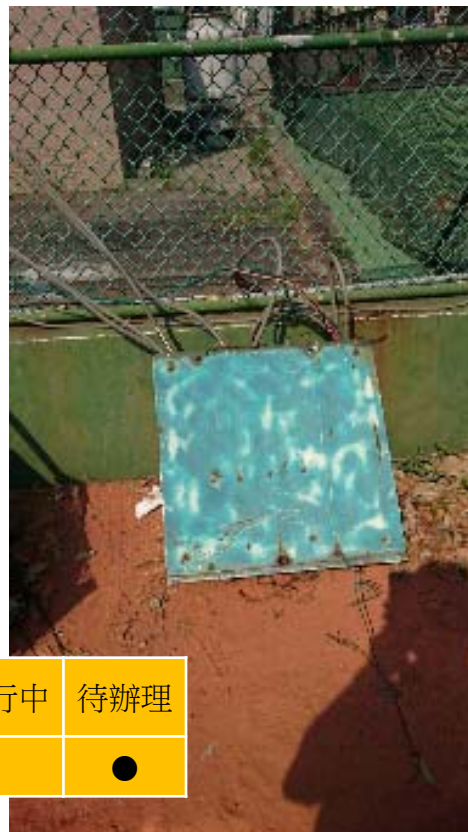
自由路排球場  
配電盤故障→

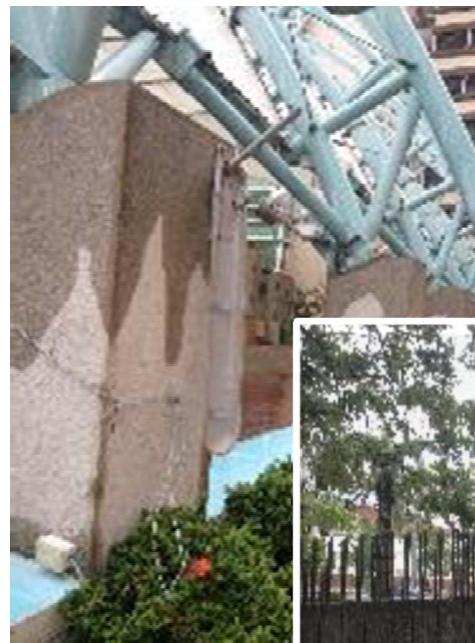
路燈故障

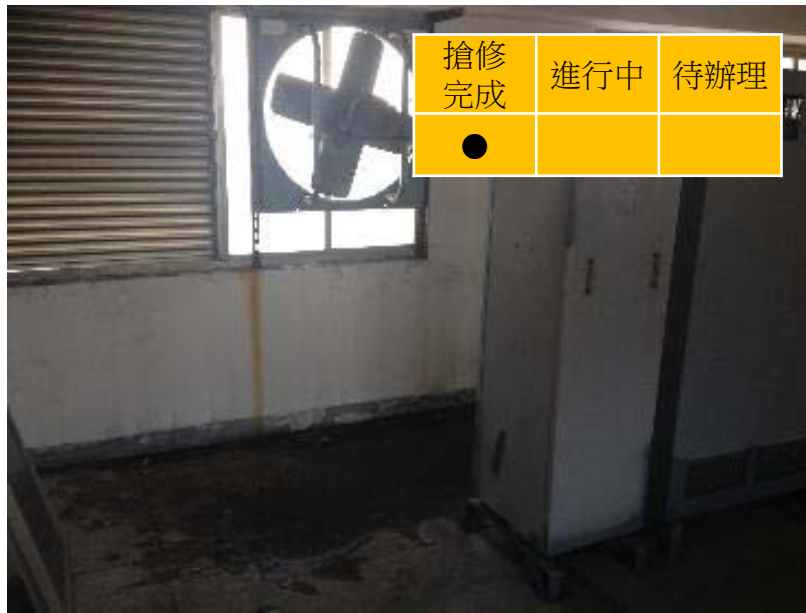
位於頂樓屋突

↑ 風雨從百葉窗灌入

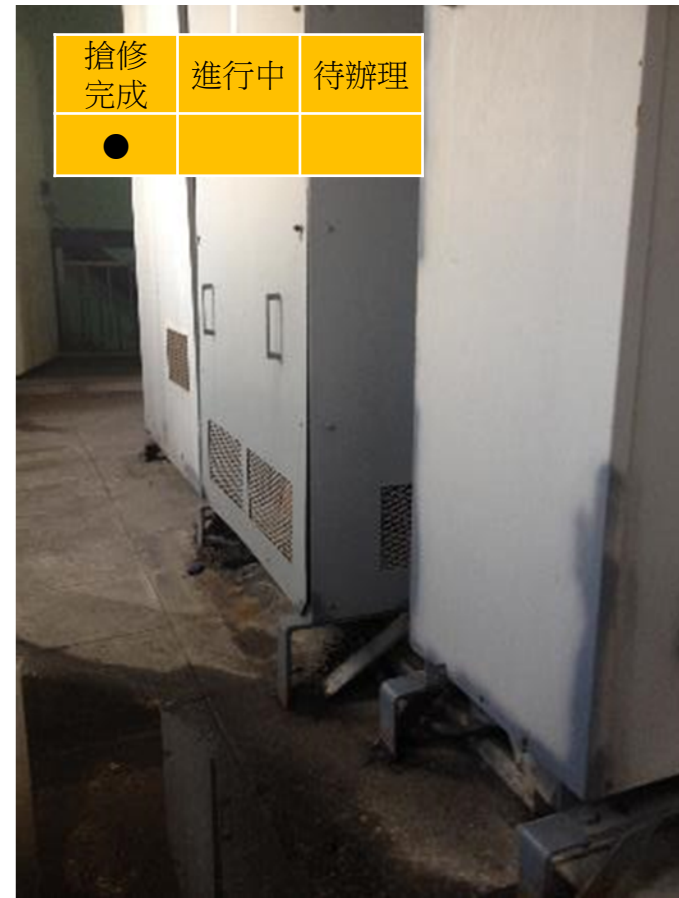
造成E27電梯  
機組故障 →

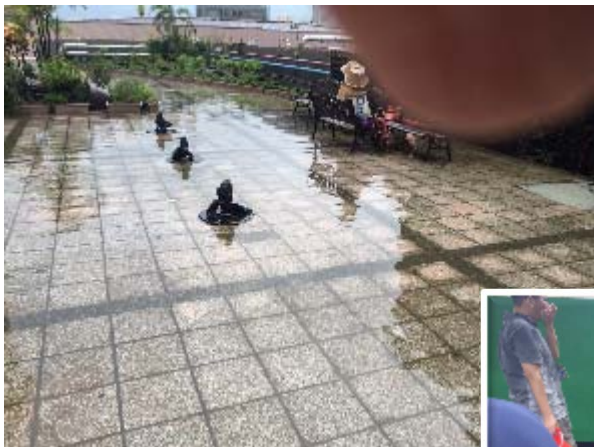
頂樓淹水 ↑  
沿著樓梯流到B1→

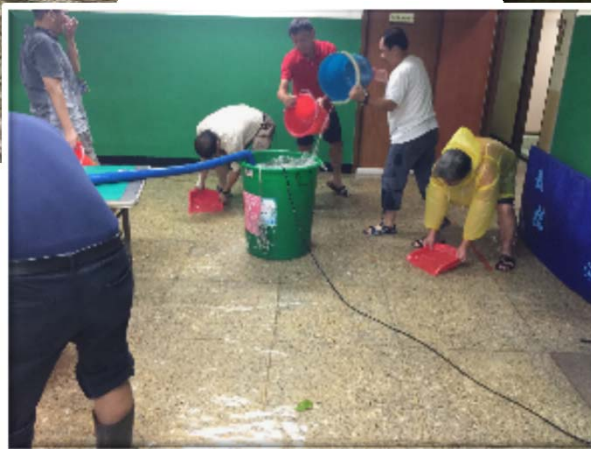
B1地下室淹水 ↑  
導致電梯故障→

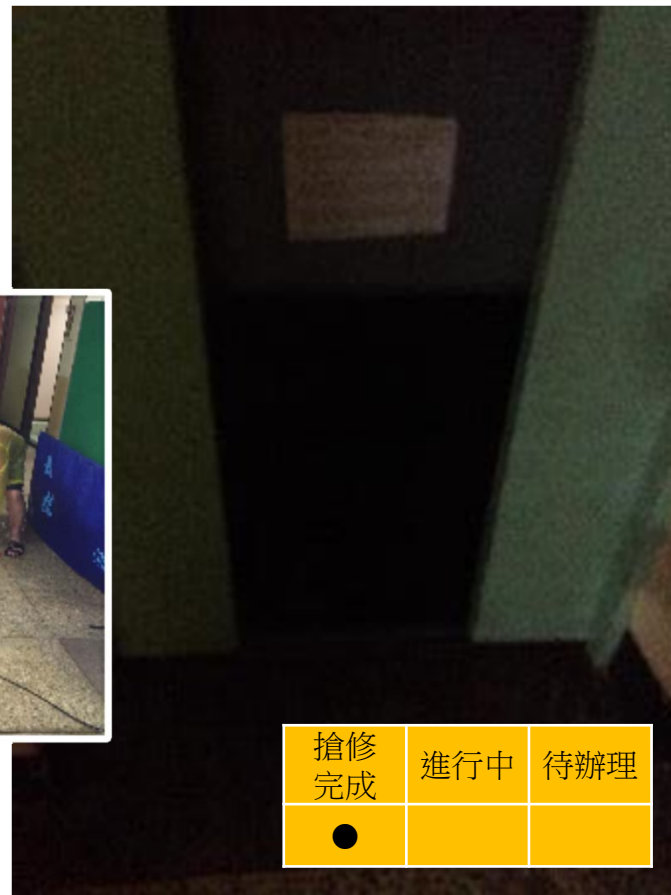
| | 方案一 | 方案二 |
|---|---|---|
| 面臨問題 | 1.此形式三菱電梯已停產<br>2.控制元件及油壓裝置皆在地下室, 每次淹水,所費甚鉅<br>3.元件庫存少,金額高且不易尋找 | 需詳細評估勵學大樓構造是否適合裝置 |

- 油壓電梯修復約40萬元~解決方案

因方案二之營造改建工程約百餘萬  
故最後評估採方案一

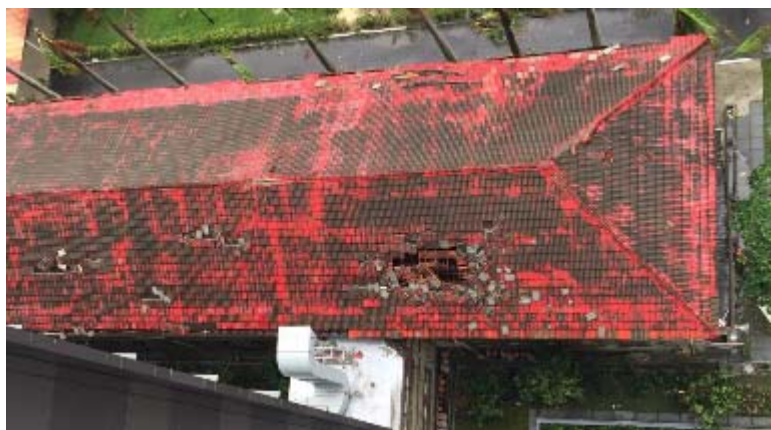
↑ 屋瓦破損，防水夾板腐爛  
維修人員在上面行走風險高

## • 屋瓦破損~解決方案 決議:方案一辦理

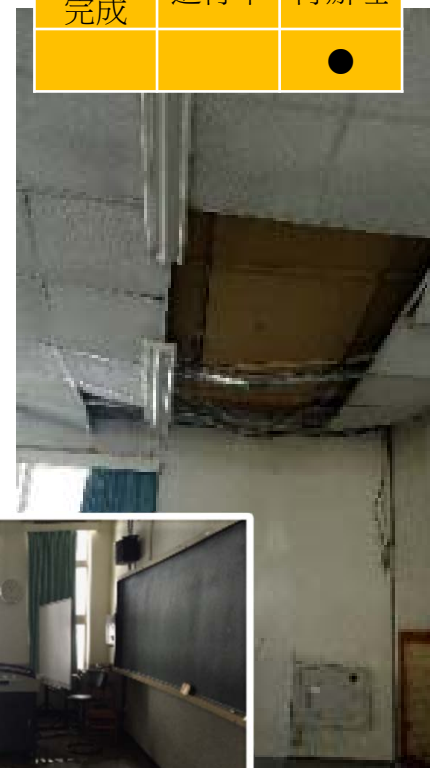
導致W22,W24天花板塌陷→
