綜合實驗大樓解剖實驗室整修案

總務處報告

107/09/18

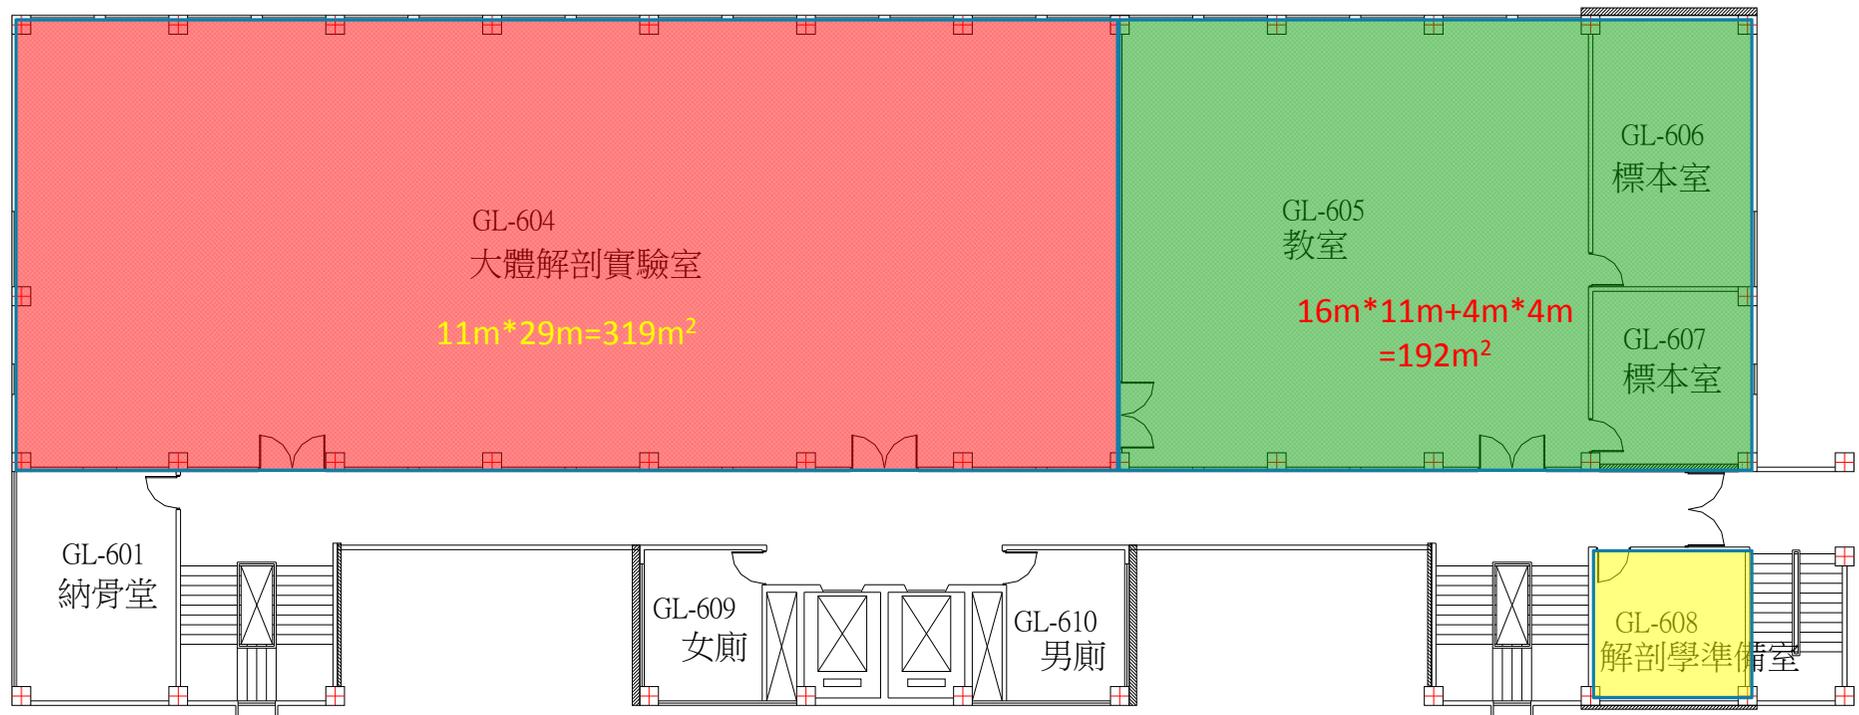
綜合實驗大樓6F

大體解剖實驗室/講解教室/標本室遷出

綜合實驗大樓1F

大體解剖實驗室/講解教室/標本室遷入

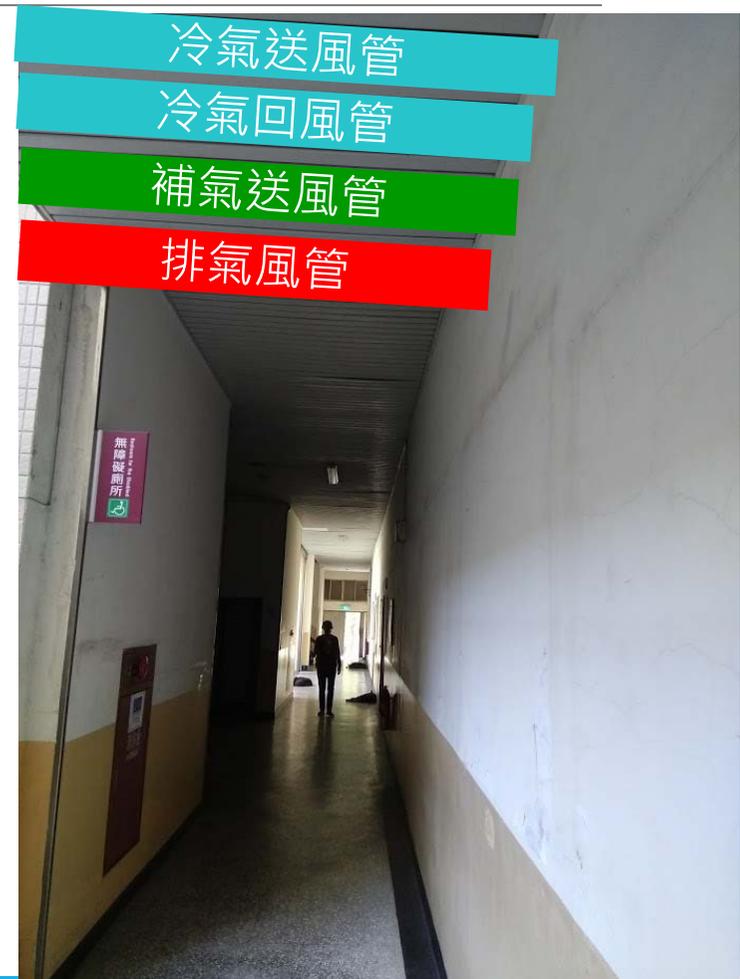
■ 樓高優勢

- 樑下淨高4.9 M
- 天花板比照開刀房高度 3M，
教室無壓迫感
- 天花板上仍有1.9 M淨空間設置
空調、補氣及排氣風管

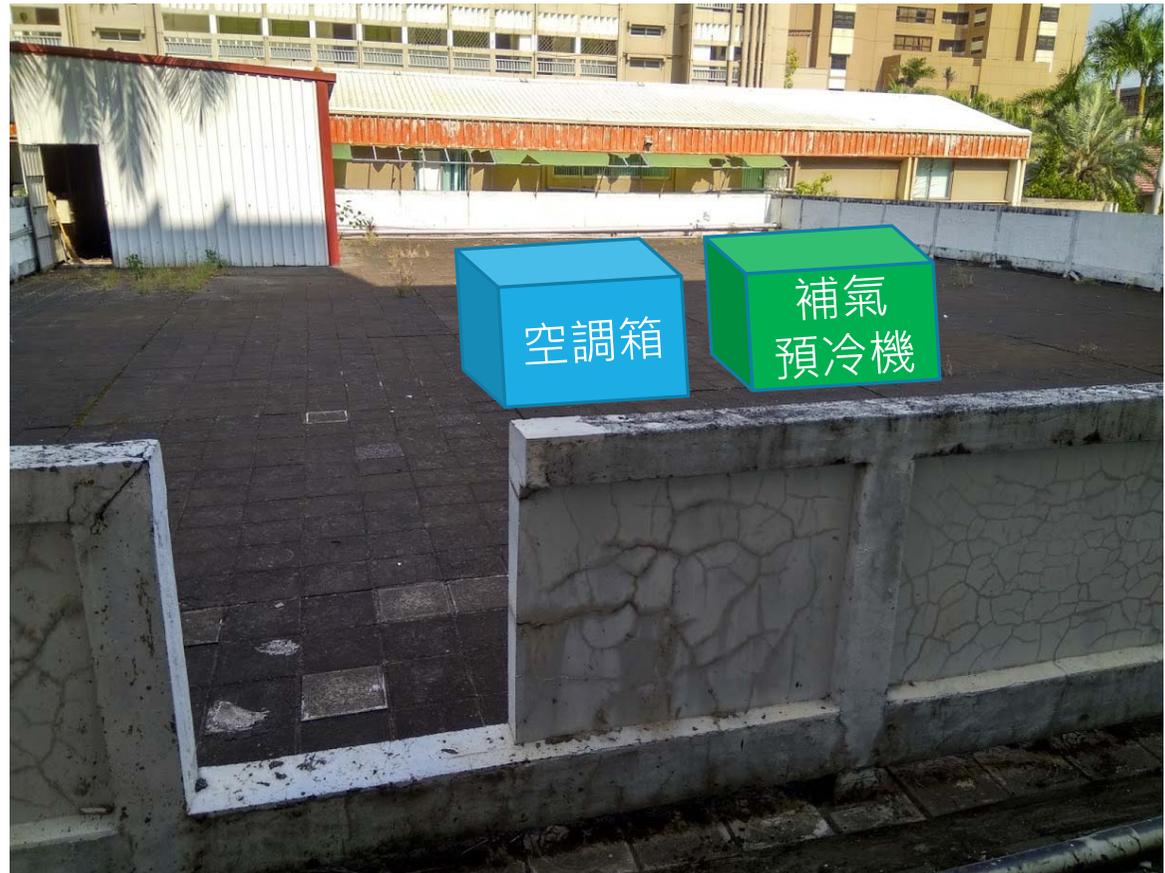
■ 空調箱

- 放置於大講堂頂樓
- 空調箱位置開闊
- 維修保養容易

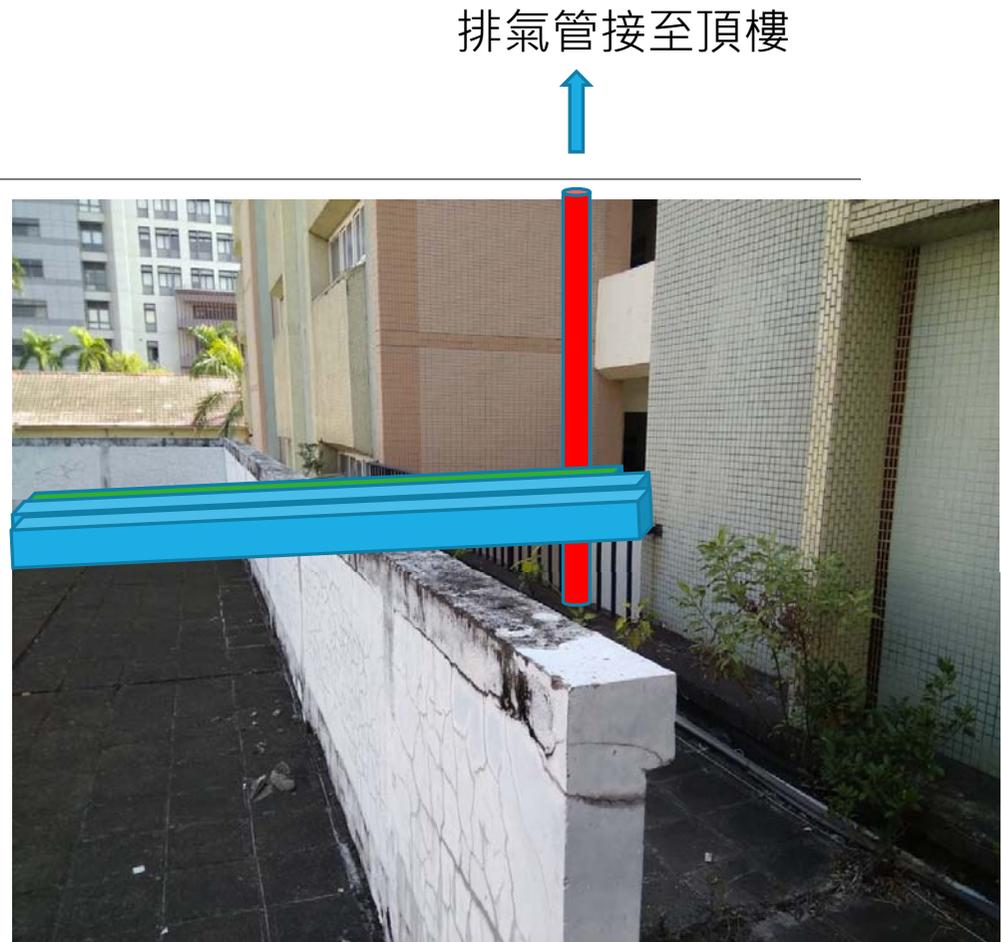
■ 風管

- 排氣管、補氣送風管、空調送風管及回風管
明顯位置開闊
- 維修保養容易

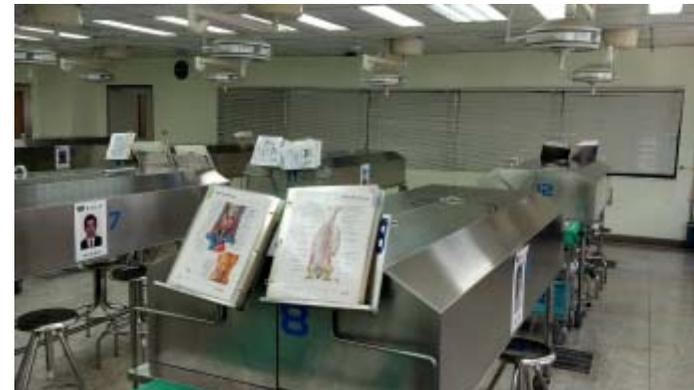
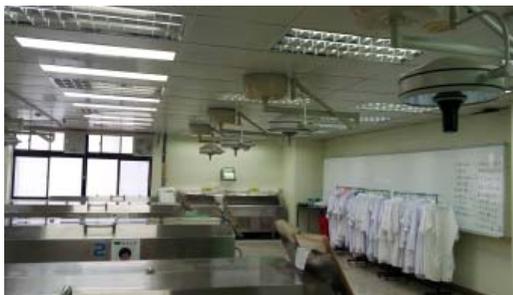
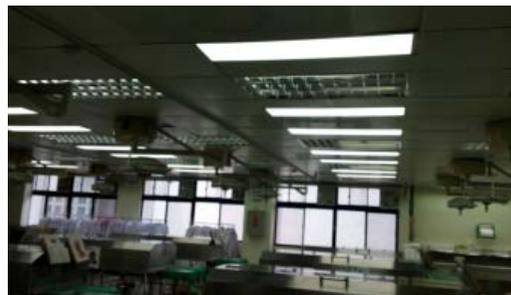
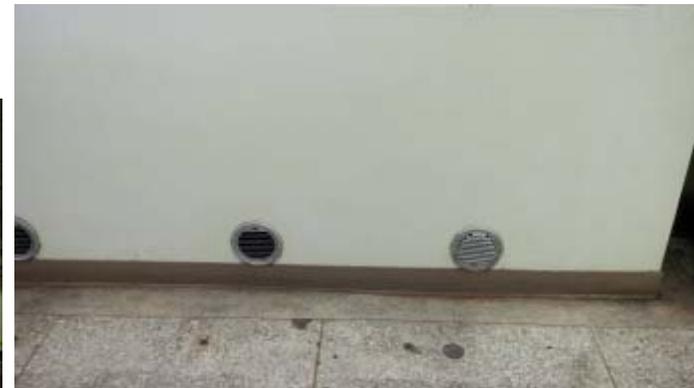
■ 室內裝修

- 採全外氣垂直層流出風(無迴風)
- 垂直層流出風口周圍使用LED燈照明(解剖台用)，非解剖台採T5日光燈組
- 牆壁踢腳處設有排氣孔作為平時非上課時間排氣用

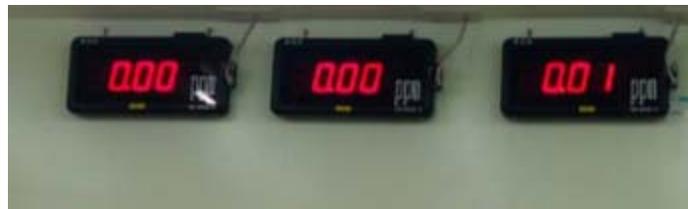
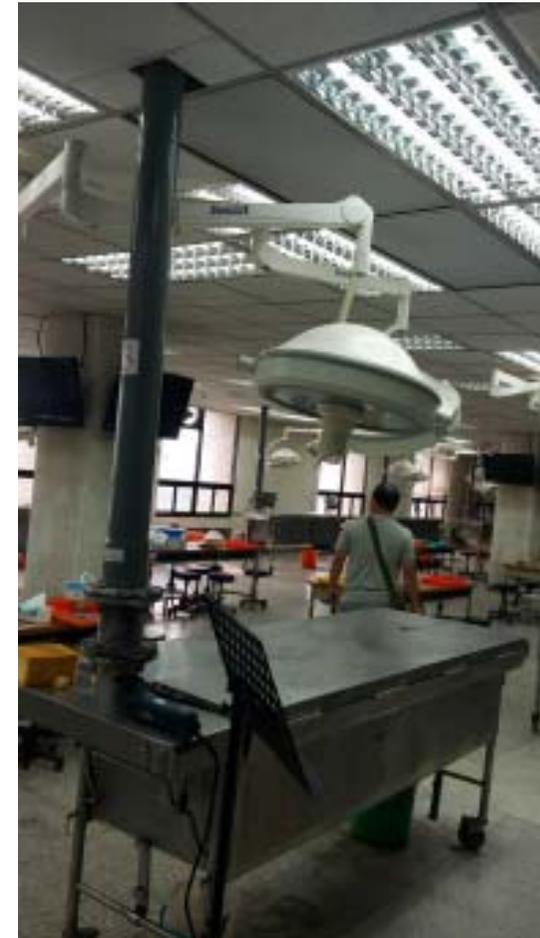
■ 室內裝修

- 採上方排氣，接頭位置離地板2M，增加教室空間使用彈性
- 天花板設置活動架插座，以利解剖台使用
- 設置活動架甲醛偵測器，做環境即時測定

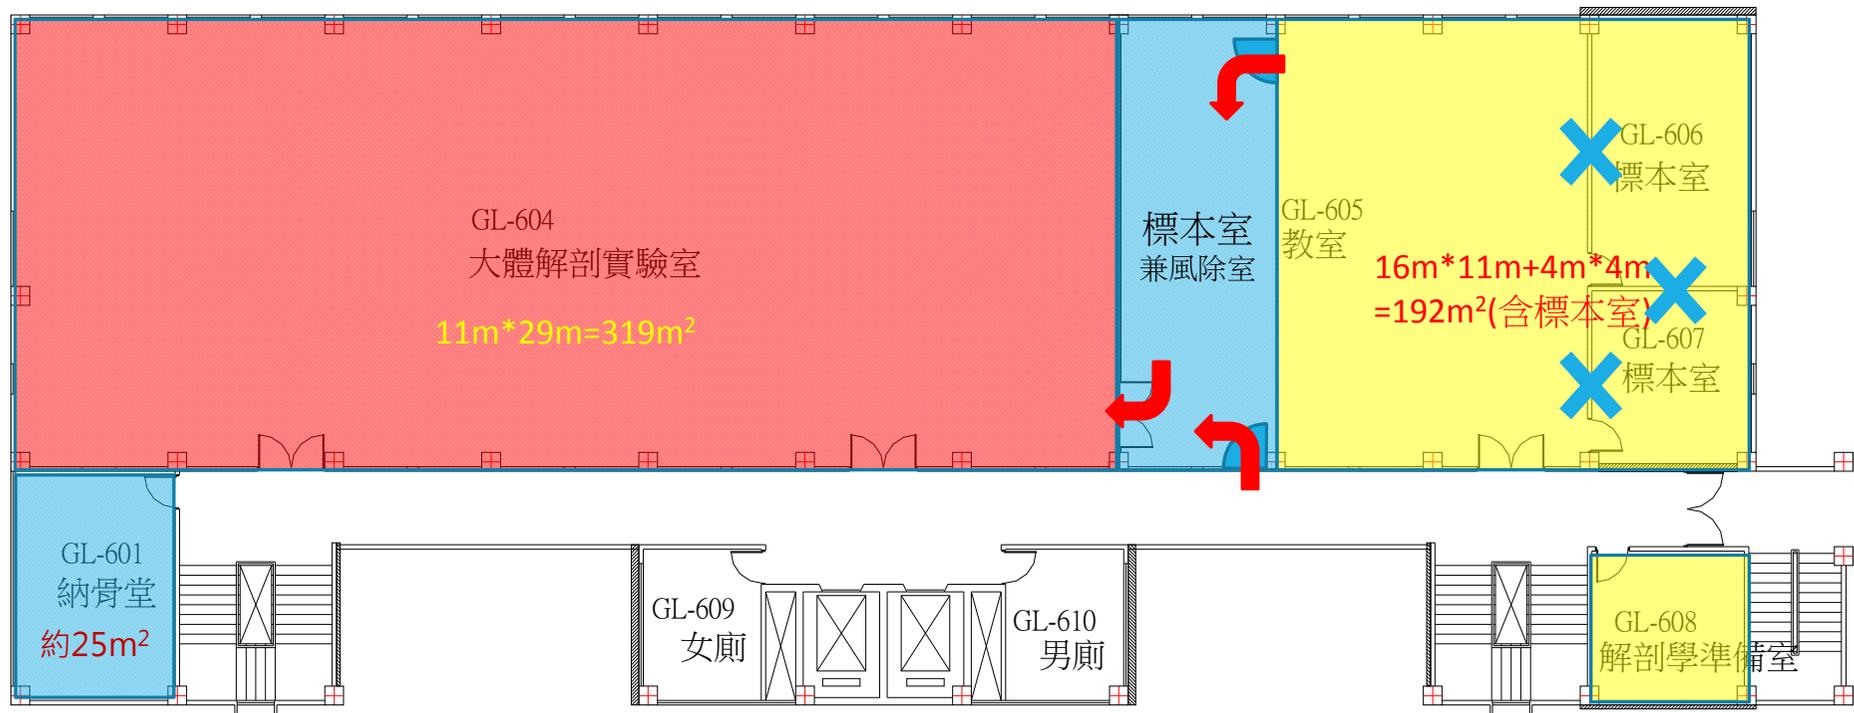
■ 綜合實驗大樓6F

✕ 既有隔間拆除
