莫蘭蒂颱風本校災損報告

~硬體損害/修復清運

105-09-20

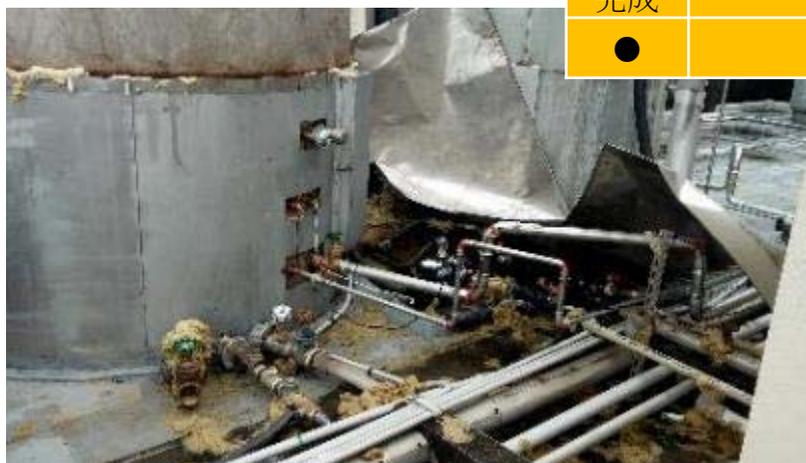
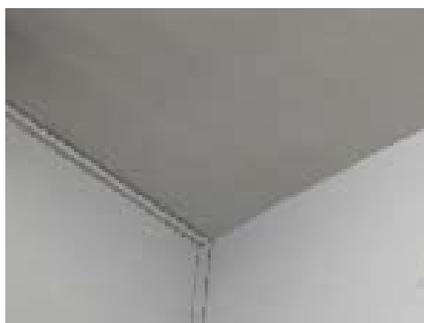
學生宿舍N及S館

S館(南館)頂樓版防水不佳
N-S館(南北館)外牆多處滲水現象

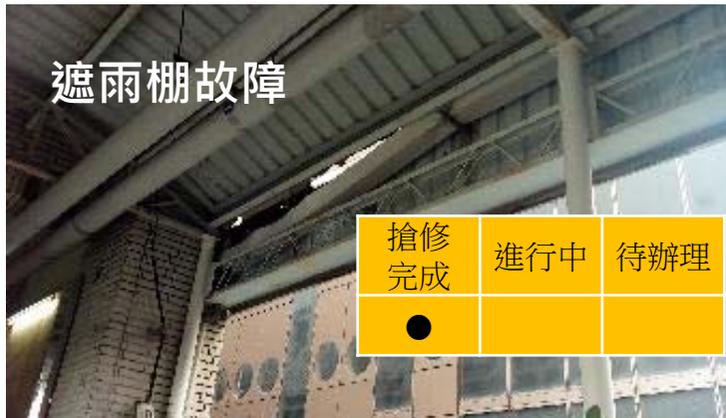
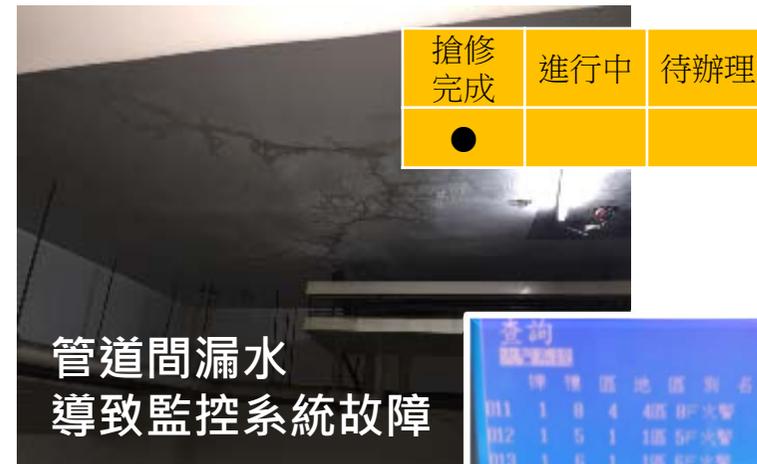
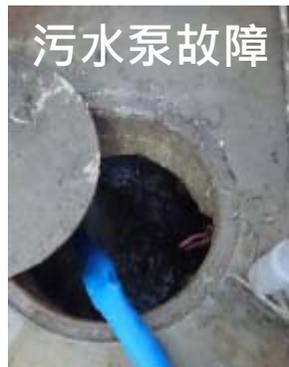
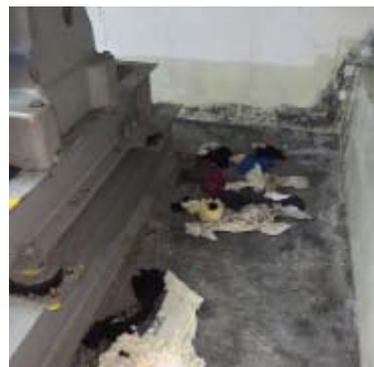
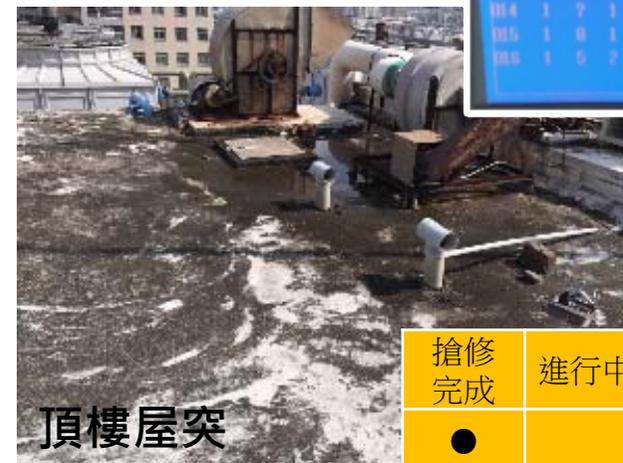
濟世大樓

查詢	樓層	區	地區	別名	狀況
011	1	8	4	4區 8F水擊	出力
012	1	5	1	1區 5F水擊	出力
013	1	6	1	1區 6F水擊	出力
014	1	7	1	1區 7F水擊	出力
015	1	8	1	1區 8F水擊	出力
016	1	5	2	2區 5F水擊	出力
