| 批次 | 項次 | 文件名稱 | 圖號/頁碼 | 釋疑問題 | 問題回覆 |
|---|---|---|---|---|---|
| 2020.06.12釋疑 | 01 | 網站招標公告 | | 本次網站招標抬頭為"【請點我】高雄醫學大學國際學生宿舍興建工程招標公告(修訂規格後第1次公告招標)"，係屬第1次開標，是否第1次開標時不足三家則為流標(依據投標須知P4第十三條第4款)? | 本案依本校採購辦法辦理。 |

附件 拆除竣工圖 109/05/11

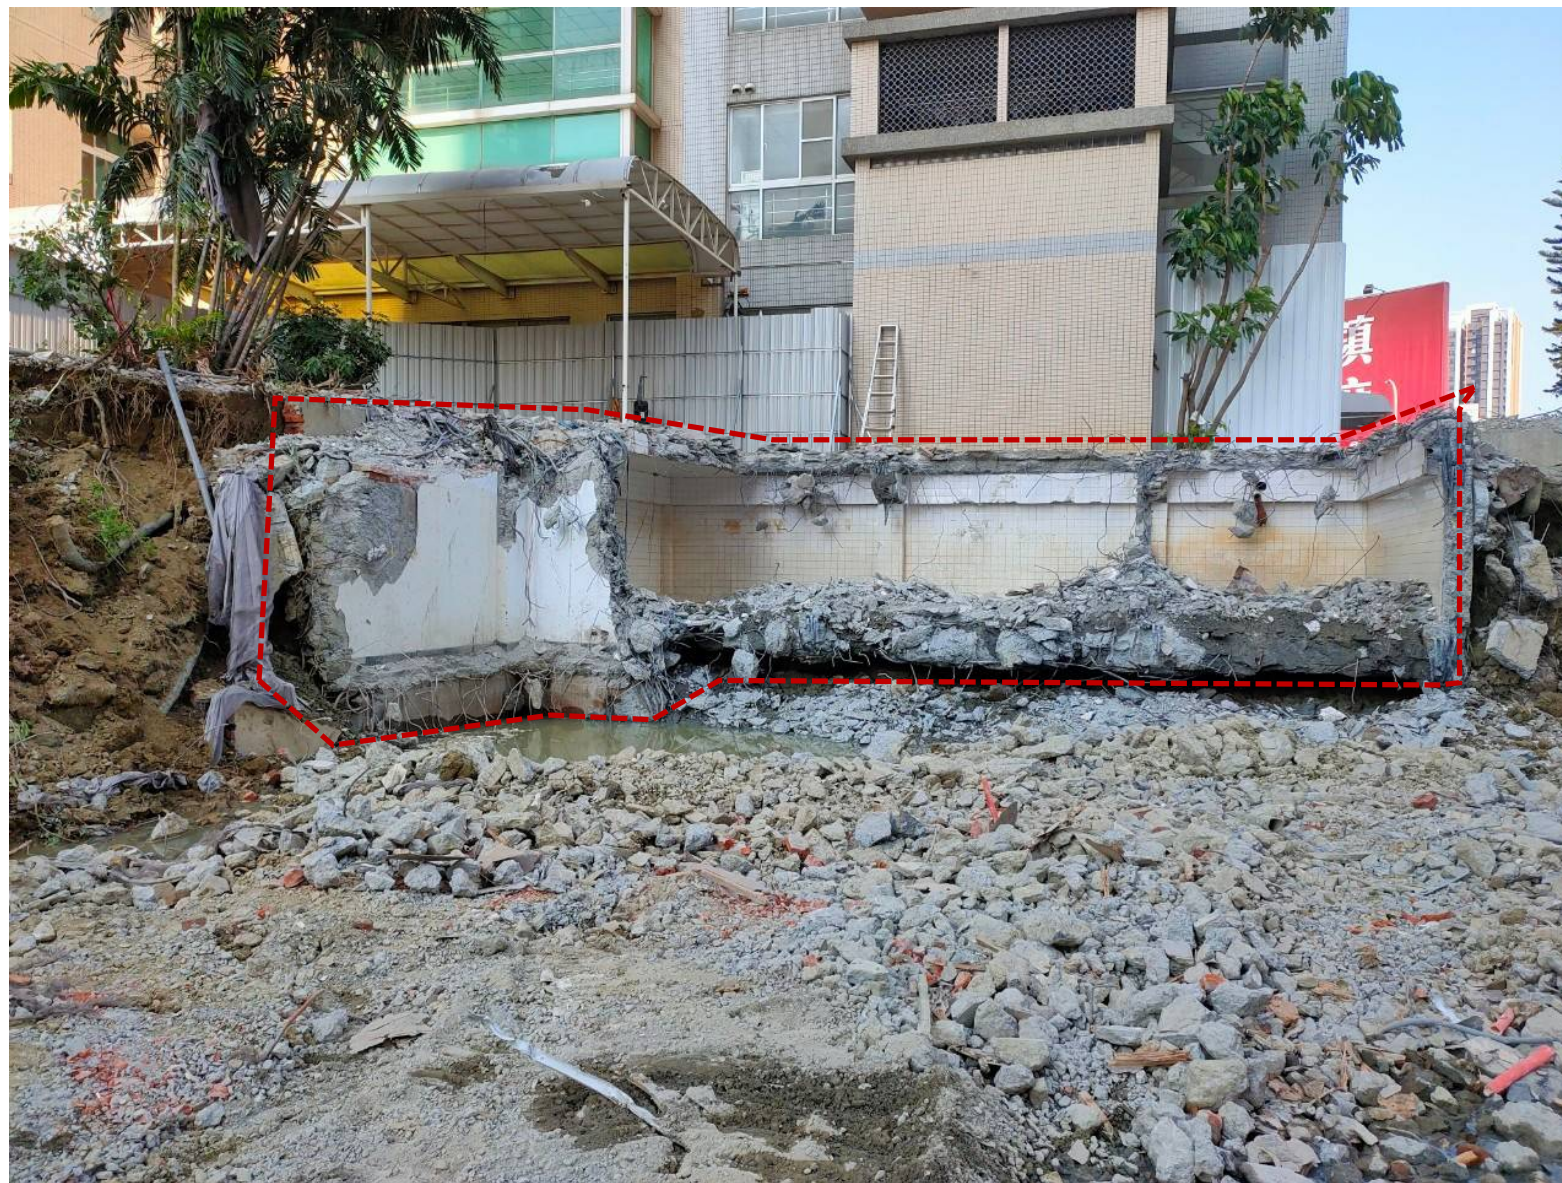
部分尚未拆除之地下水箱

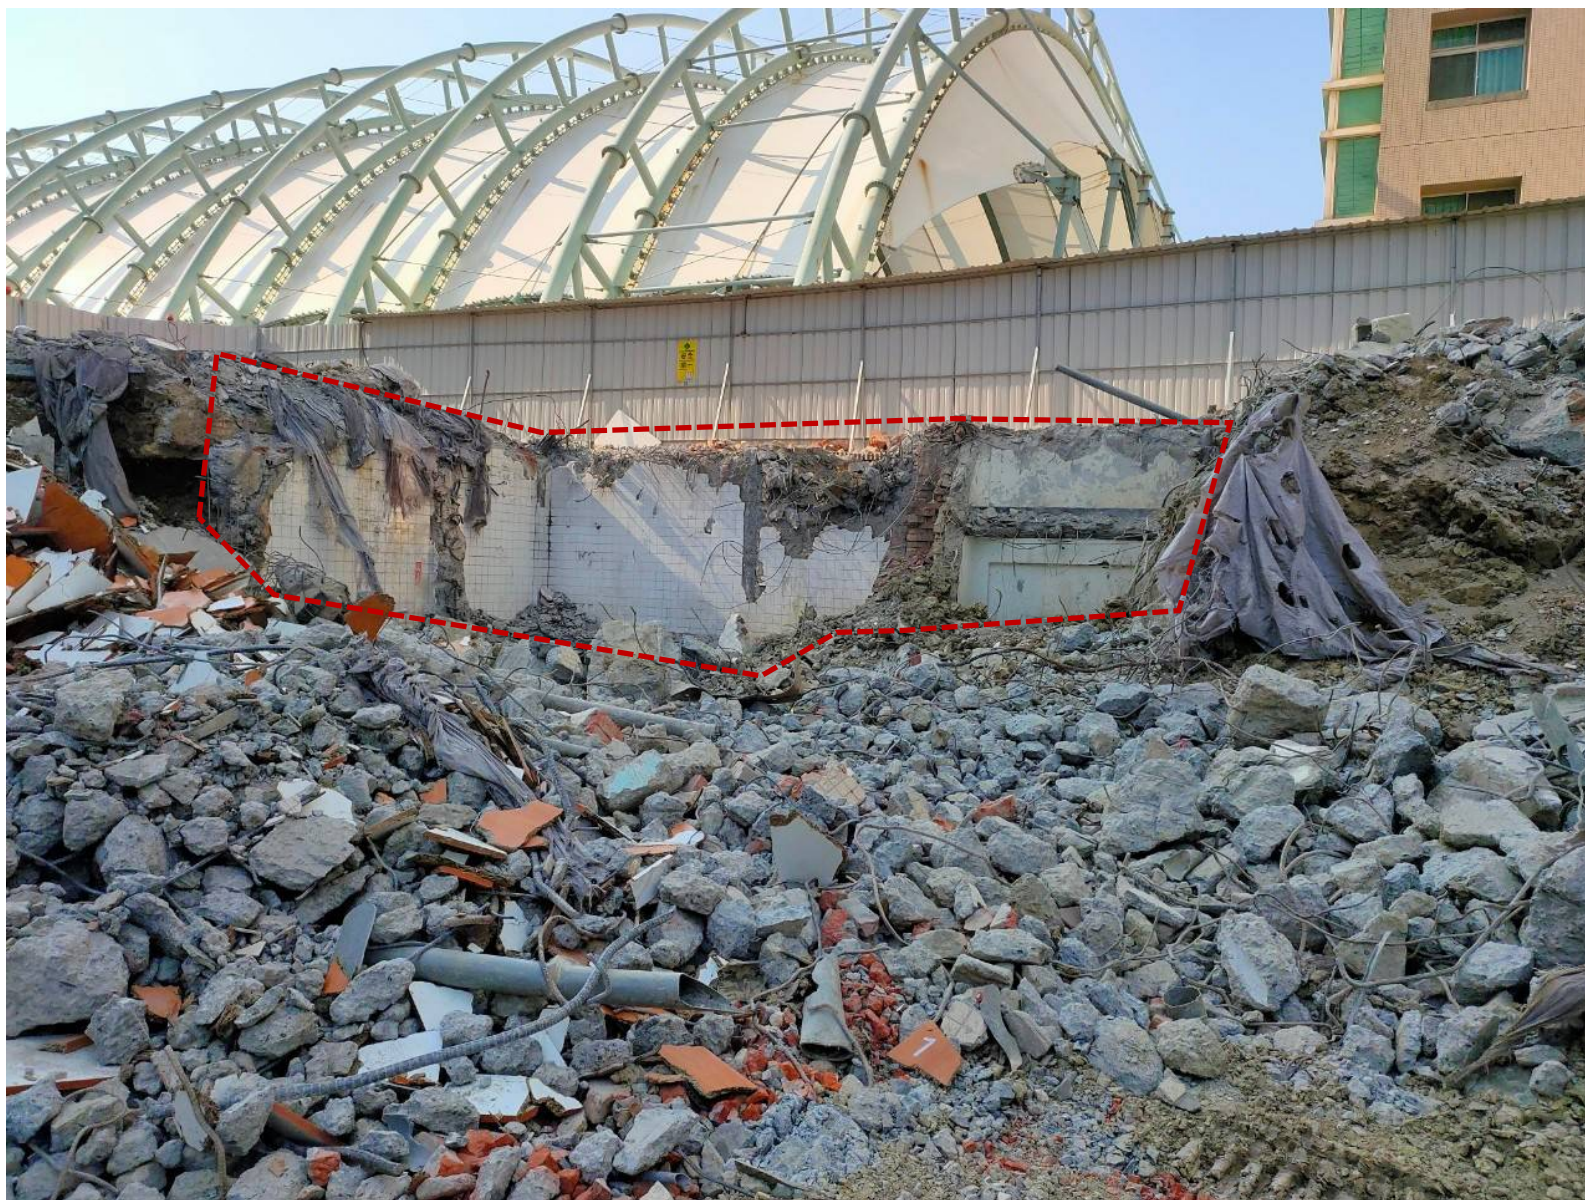
部分尚未拆除之樓梯間區域
